YALOVA'NIN DEPREMSELLİĞİ VE DEPREM AFETİNE KARŞI ALINMASI GEREKEN ÖNLEMLER

Alper CUMHUR
Dr., Yalova Üniversitesi
alper.cumhur@yalova.edu.tr
ORCID: 0000-0003-3664-3545

Seismicity of Yalova and Precautions to Take Against Earthquakes

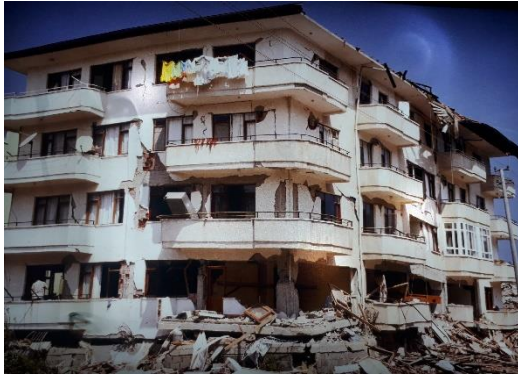
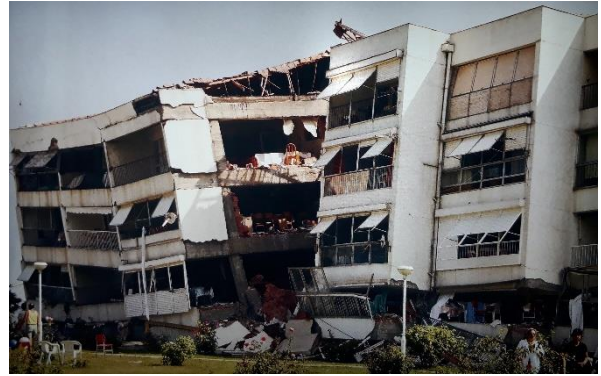
Şekil 2: Zayıf ve Yumuşak Kat Hasarları

Kolonların düşey doğrultuda süreksizliği, yapının depremdeki davranışını önemli derecede ve olumsuz yönde etkiler. Depremlerde genellikle zemin katlar ağır hasar görmektedir. Zemin katlarda asmolent döşeme kullanılması, kat yüksekliğinin büyük tutulması bu katı deprem etkisine hassas duruma getirmektedir. Zemin katın depremi en çok zorlandığı kat olması yanında, kolona göre kuvvetli giriş durumu ve dolgu duvarların bulunmaması sebebiyle yumuşak kat düzenleri hasarın büyük boyutlara erişmesine sebep olmaktadır (Celep, 2018: 707).

17 Ağustos 1999'da yaşanan Marmara depremi sonrası Yalova ilindeki yapılarda meydana gelen zayıf ve yumuşak kat hasarları Şekil 2'de verilmiştir.

Çok katlı yapılarda deprem yönetmeliğine uygun sınırlı yerdeğiştirmelerin sağlanması gereklidir. Bu sebeple taşıyıcı sistemin deprem etkilerine karşı mimari plan aşamasında uyulmaya başlanması önemlidir.

Deprem durumu ve yapının davranışını etkileyen A ve B türü düzensizliklerden (burulma düzensizliği, döşeme süreksizliği, planda çıkıntılarının bulunması, zayıf kat, yumuşak kat ve taşıyıcı sistemin düşey elemanlarının süreksizliği) kaçınılmalıdır. Yapılar simetrik veya simetriğe yakın tasarlanmalı, çok katlı yapılarda simetrik düzenlenen perdeler konulmalıdır.

Betonarme çerçevelerin sürekliliği sağlanmalı, saplama kiriş uygulamasından kaçınılmalıdır. Taşıyıcı elemanlar arasındaki yük iletimi yatay ve düşey ekseninde zemin katlarda kolonların mimari kullanım açısından kesilmesi önlenmelidir.

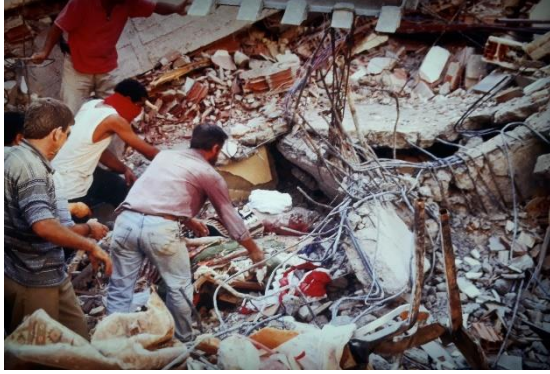
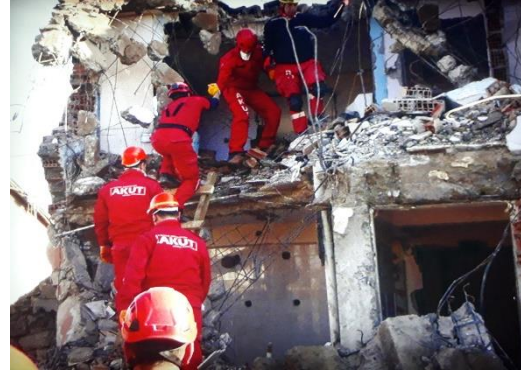
Şekil 3: Donatı Detayı Hasarları

Kesitlere donatının öngörülen miktarda konulması önemlidir. Ancak, yerleştirilen donatının çalışmasını sağlayacak kenetlenmenin ve birbirleri ile olan eklerinin oluşturulması daha önemlidir. Yetersiz donatı bulunması, yetersiz kenetlenme ve bindirme boyu durumu sünek olmayan güç tükenmesine yol açabilir. Süneklik düzeyi yüksek olan yapılar için, deprem yönetmeliğinin öngördüğü kuvvetler, yapı elemanlarının dolayısıyla tüm yapının ileri derecede sünek olduğu kabulüyle verilmiştir. Bu sebeple bu seviyede bir süneklik sağlanmadığı durumda meydana gelen enerji tüketilmediği için, yapıda ağır hasar oluşabilir. Pek çok depremde, kolonlarda yeterli etriye bulunmadığından donatılar burkulmuştur. Süneklik için yönetmelikte kolon ve kirişlerde öngörülen sargı donatısı bölgelerinin oluşturulması önemlidir (Celep, 2018: 707).

17 Ağustos 1999'da yaşanan Marmara depremi sonrası Yalova ilindeki yapılarda meydana gelen donatı detayı hasarları Şekil 3'te verilmiştir.

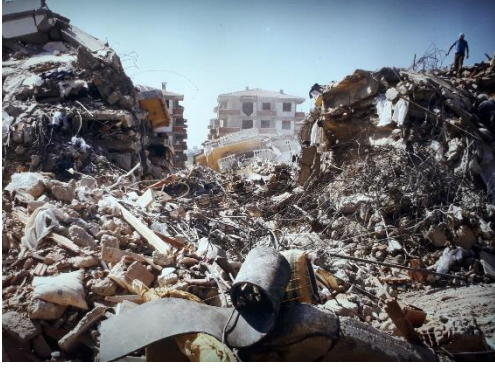
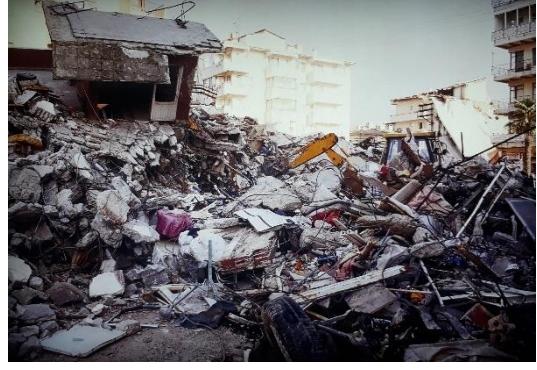
Şekil 4: Malzemedeki Kaynaklanan Hasarlar

Beton kalitesinin düşük olması, soğukta işlenmiş donatı çeliğinin kullanılması ve beton ile donatının korozyona uğraması malzeme hasarlarının önemli sebepleri arasında yer alır. Düşük kalitedeki beton, betonarme elemanlardaki donatının aderansının yeterince sağlanamamasına sebep olabilir. Betonun yerleştirilmesinde vibratör kullanılmaması ve/veya gerekli hassasiyetin gösterilmemesi hasarın bir diğer sebebidir. Ayrıca betonun taşınması, yerleştirilmesi ve bakımına (kürü) da oldukça önemlidir.

17 Ağustos 1999'da yaşanan Marmara depremi sonrası Yalova ilindeki yapılarda meydana gelen malzemeden kaynaklanan hasarlar Şekil 4'te verilmiştir.

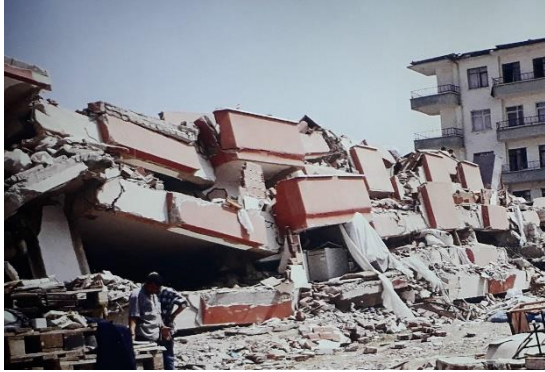
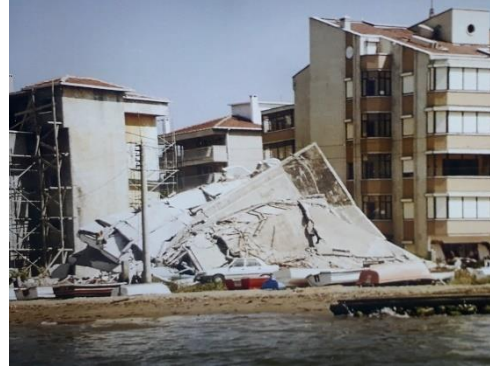
Şekil 5: Projelendirme ve Uygulamadan Kaynaklanan Hasarlar

Yürürlükteki mevcut deprem yönetmeliğine uygun yapılmayan tasarım, projelendirme ve uygulamalar; yumuşak kat, zayıf kat ve kısa kolon sonucu kolon uçlarında meydana gelen mafsallaşma ile yapının tamamen çökmesine sebep olabilir.

17 Ağustos 1999’da yaşanan Marmara depremi sonrası Yalova ilindeki yapılarda meydana gelen projelendirme ve uygulamadan kaynaklanan hasarlar Şekil 5’te verilmiştir.

Projelendirme mimari ve taşıyıcı sistem tasarımına uygun bir şekilde yapılmalıdır. Proje müellifi mimar ve inşaat mühendislerinin uyumlu, koordineli çalışması gereklidir. Zemin şartlarına uygun olan yapılar projelendirmeli, zemin etüdüleri yönetmeliğe uygun olarak yapılmalı ve gerektiğinde zemin güçlendirme uygulamaları mutlaka yapılmalıdır. Yapı inşa sürecinde taşıyıcı elemanlarına zarar verecek tesisat uygulamalarından kaçınılmalıdır. Kırsal bölgelerde yaygın olarak yapılan yığma yapılar deprem etkisinden dolayı hasar görebilir. Bu hasar yönetmeliklere uygun bir şekilde düşey ve yatay hatlılar uygulanarak önlenir.

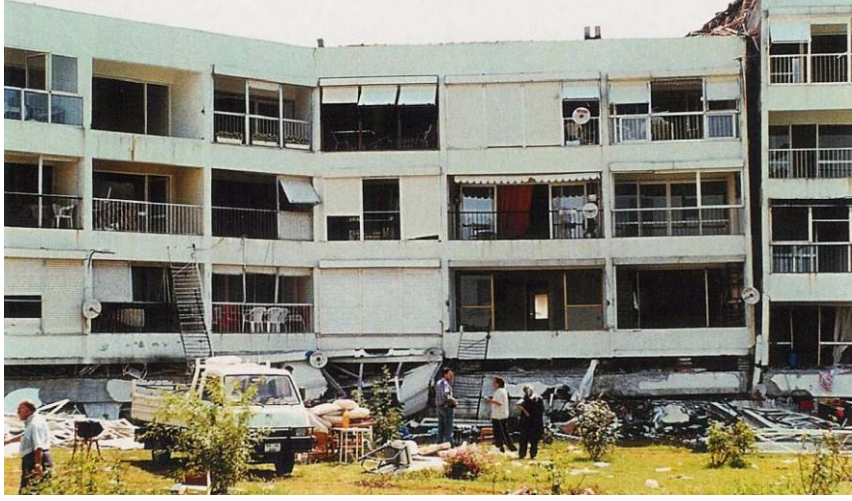
Yeterince sıkılaştırılmamış zeminlerde büyük depremlerden sonra yüzeyde görülen dalga şeklindeki kalıcı deformasyonlar özellikle Japon araştırmacıların dikkatini çekmiş, bu araştırmacılar, dalga görüntüsündeki bu deformasyonlara ‘yer dalgası’, ‘donmuş dalga’ gibi adlar yakıştırmışlardır. 1999 Kocaeli depremi sırasında çok sayıda binanın yıkıldığı ve büyük can kaybının meydana geldiği, Yalova’nın doğusundaki kıyı kuşağının bazı kesimlerinde de donmuş dalgalar oluşmuştur. Bu yerlerden birisi Çiftlikköy sınırları içinde, kıyıda yer alan Yüksel Sitesi ve buna komşu Aydın

Sitesi'dir. Bu sitelerde çok katlı, göreceli ağır yapılardan bazıları tümüyle çökmüş, pek çoğunda da yapının alt bir veya iki katı üst katlar altında ezilmiştir (Arpat, 2005: 6).

17 Ağustos 1999'da yaşanan Marmara depremi sonrası Yalova ilindeki yapılarda meydana gelen zeminden kaynaklanan hasarlar Şekil 6'da verilmiştir.

Şekil 6: Yalova Çiftlikköy Aydın sitesindeki bloklarda 17 ağustos 1999 depremi hasarı
