Yansıma Çatlağı Oluşumu Açısından Kompozit Bir Üstyapının Performansının Belirlenmesi

Dr. Yavuz Abut

Kocaeli Büyükşehir Belediyesi, Kocaeli, Türkiye

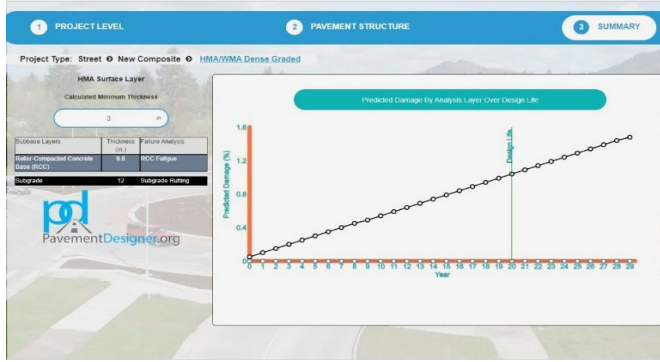
Programdan elde edilen verilere göre, kompozit üstyapıda taban zemininden yukarıya doğru sırasıyla Kırmataş Temel (30 cm), Silindirle Sıkıştırılmış Beton (SSB) (22 cm) ve Asfalt (7,5 cm) kullanılmasının uygun olabileceği görülmektedir (Şekil 3). Zamana bağlı tahmini hasar grafiğine bakıldığında ise 20 yıllık periyot içerisinde üstyapıda herhangi bir yapısal hasar meydana gelmediği, Kırmataş Temel düzeyinde ise yaklaşık %1 oranında yapısal hasar oranının gözlenebileceği tahmin edilmiştir. Bu hasar oranı 928 m uzunluktaki bir yol için 20 yılda yaklaşık olarak 9 m'lik bir kesimi ifade etmektedir.

Şekil 3. Üstyapı kalınlıkları ve zamana bağlı tahmini hasar grafiği

- Trafik yükü 50.000.000 EDYTS olan bir güzergahta *PavementDesigner.org* ile tasarlanan yol için taban zemininden yukarıya doğru sırasıyla Kırmataş Temel (30 cm), Silindirle Sıkıştırılmış Beton (SSB) (22 cm) ve Asfalt (7,5 cm) kullanılmasının uygun olabileceği tespit edilmiştir. Zamana bağlı tahmini hasar grafiğine bakıldığında, 20 yıllık periyot içerisinde üstyapıda herhangi bir yapısal hasar meydana gelmediği, Kırmataş Temel düzeyinde ise yaklaşık %1 oranında yapısal hasar oranının gözlenebileceği tahmin edilmiştir. Bu hasar oranı 928 m uzunluktaki bir yol için 20 yılda yaklaşık 9 m'lik bir kesimi ifade etmektedir.

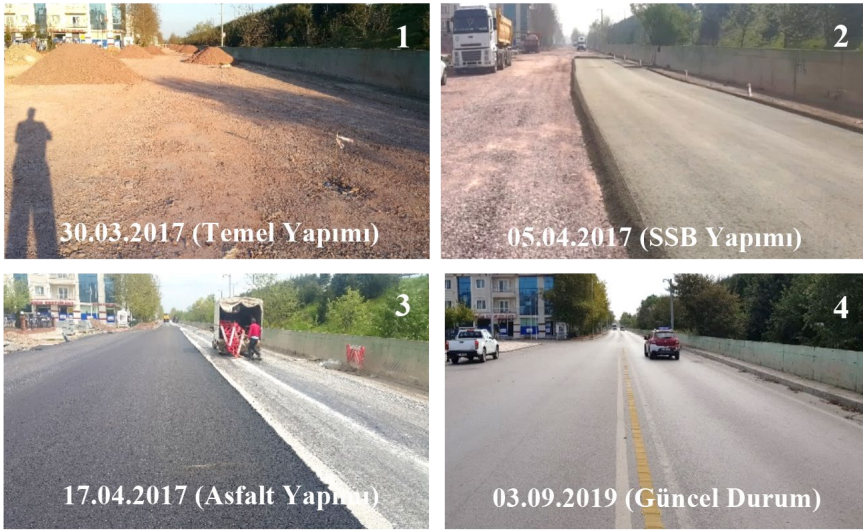
Taban zemininde gerekli iyileştirmeler yapıldıktan sonra, SSB iki seferde (11cm + 11cm) serilip sıkıştırılmıştır. 24 saat sonra kesitin 1/3'üne kadar 10'ar m aralıklarla enine derzler oluşturulmuştur. Son aşamada ise bitmiş kaplama üzerine bitüm bazlı yapıştırıcı emülsiyonlar tatbik edilerek, sırasıyla Binder ve Aşınma tabakaları uygulanmıştır (Şekil 5).

Şekil 5. Yol katmanlarının yapımı ve yolun güncel durumu

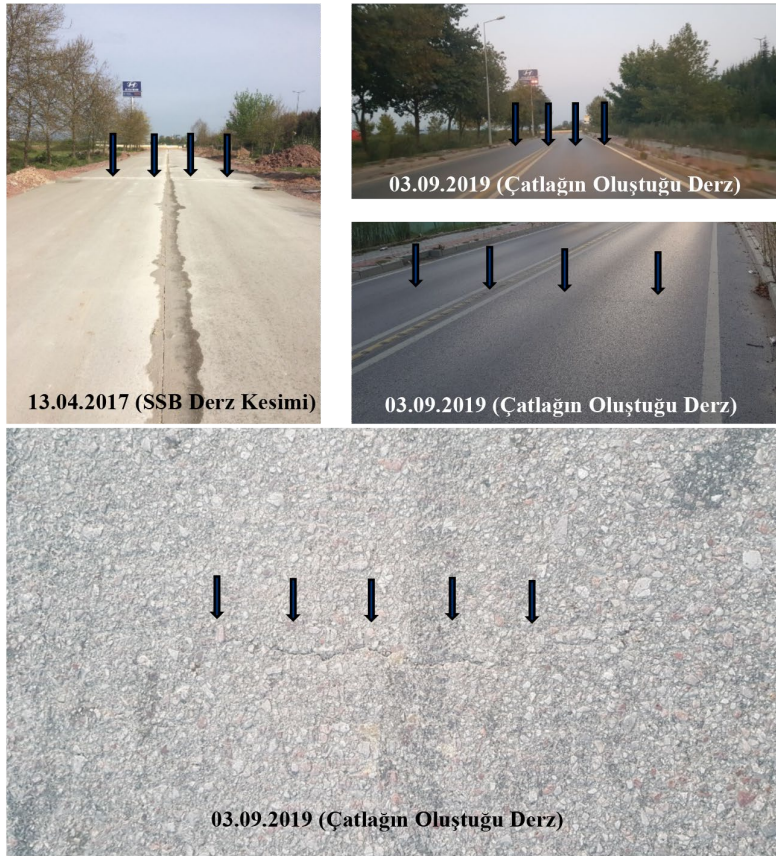
Yansıma çatlaklarının zamana bağlı değişimini gözlemleyebilmek için, derz bölgelerinde gerilme sönümleyici bir mekanizma veya ara yüzey kullanılmamıştır. Sürekli gözlenen yol yüzeyinde 2019 yılı Eylül Ayı içerisinde ilk yansıma çatlağının geliştiği tespit edilmiştir (Şekil 6). Yaklaşık 2,5 yıl süre içerisinde kaplama üzerinden geçen trafik yükleri ve sıcaklık değişimlerinin neden olduğu bu yansıma çatlağı hasarı için, literatürdeki hasar modelleri kullanılarak genel bir yaklaşımla kaplamadaki hasar oranı tahmin edilmeye çalışılmıştır.

Şekil 6. İlk yansımaya çatlağının oluştuğu yer

Yolun trafiğe açıldığı günden bu yana geçen 2,5 yıl süre zarfında ilk yansımaya çatlağının oluşması için kaplamanın proje toplam dingil yükü kapasitesinin %12,5'u (2,5 yıl / 20 yıl) kadar etkiye maruz kaldığı kabul edilirse, kaplamada 6.250.000 EDYTS'lik (50.000.000 x 0,125) bir trafik gerçekleştiği doğrusal bir ilişkide tahmin edilebilir. *Denklem (2-7)* yardımıyla kaplamada, mevcut durumda %6,1 oranında yansımaya çatlağı hasarı tespit edilebilmektedir. Benzeri bir durum ilerleyen yıllarda Şekil 7'de verilen ilişki gibi olmaktadır. Burada kaplamadaki yansımaya çatlaklarının ilerleme hızının ilk 10 yıla kadar hızlı geliştiği, bu yıldan sonra ise bu hızın yavaşlayarak devam ettiği görülmektedir.
